# AB Bangsbo

Tilstandsrapport & vedligeholdelsesplan

17. december 2025

Jyllingevej 21, 2720 Vanløse

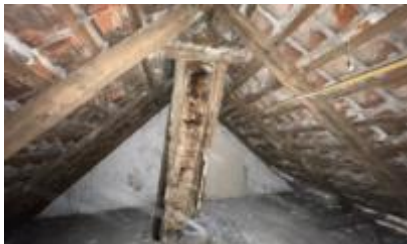
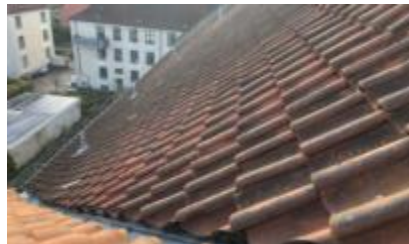
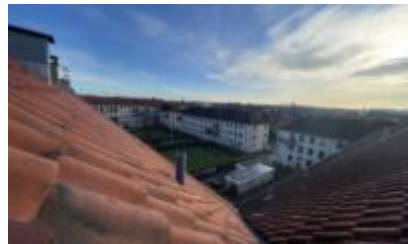
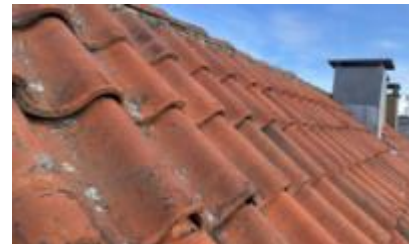
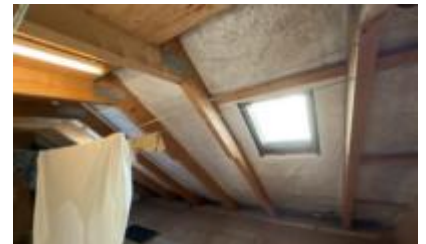
Den samlede vurdering af tagkonstruktionen er dårlig, og den forventede restlevetid vurderes til ca. 5–10 år, afhængigt af vedligehold. Størstedelen af ejendommen har det oprindelige tag fra 1927, som nu er tæt på slutningen af et tegltags normale tekniske levetid. Taget er udført som 1-trins tætning, hvor understrykningen fungerer som primær tætning. Dette kræver, at både tegl, understrykning og alle samlinger er helt tætte for at undgå vandindtrængning. Moderne tage udføres typisk som 2-trins tætning med undertag, hvilket giver en højere robusthed mod utætheder.

Ved gennemgangen ses nye områder med frisk understrykning, men der konstateres fortsat omfattende forvitring af den oprindelige understrykning. Teglstenene ligger flere steder ujævnt, hvilket forringer tagets tæthed og øger risikoen for indtrængning af vand, især hvis kit og gennemføringer ikke er vedligeholdt. Der er anvendt tagkit flere steder; dette er revnet, bl.a. ved skotrender. Rygningsteglene, som er lagt i mørtel, fremstår ligeledes revnede og beskadigede. Under alle ovenlysvinduer er der monteret drypbakker. Tæthed ved gennemføringer er et væsentligt risikopunkt, særligt hvor tætningsløsningen ligger uhensigtsmæssigt i forhold til tagfladen, hvilket kan øge risikoen for vandindtrængning.

På Jyllingevej 37 er der etableret nyt tag og loftsrum efter en brand i 2006. Undertaget, som består af banevarer, har dog betydelig skimmelvækst. Ventilationen er efterfølgende øget for at reducere problemet, men på trods af disse tiltag anbefales det, at undertaget skimmelsaneres.

Der er ikke branddøre mod loftet, hvilket øger risikoen for brandspredning. Der er registreret mangelfulde brandadskillelser på loftrummet, som fremstår utæt. Loftet er dog ikke blevet gennemgået brandteknisk totalt, så det er uvist om taget er korrekt brandsektioneret jf. BR18 arealkrav.

Anbefaling	Prioritet	Forbedring	Drift/år	kWh/m <sup>2</sup>	Økonomi
<b>Vedligehold af tegltag (Afsat beløb)</b> Understrykning eftergås, eftergang af bindere og montering af nye, tætning af eksisterende tagvinduer, vedligehold af murværk på tag,...	0-3 år	-	-	-	1.500.000 kr.
<b>Eftergang af tag (Afsat beløb)</b> Tagbeklædning eftergås og kontrolleres, mindre partielle reparationer. Særligt understrykning, tætning og tegl eftergås.	0-3 år	-	-	-	500.000 kr.
<b>Skimmelsanering af undertag</b> Eftergang af skimmelsvamp på undertag. Afsat til 50 m2	0-3 år	-	-	-	30.000 kr.
<b>Udskiftning af oprindelige tage</b> Tagbeklædning på oprindelige områder udskiftes. Nyt fast undertag. Spær oprettes. Nye lægter og afstandslisters. Nye tagrender og nedløb...	4-7 år	-	↓ 50.000 kr.	-	15.400.000 kr.
Alle priser vises ex. moms

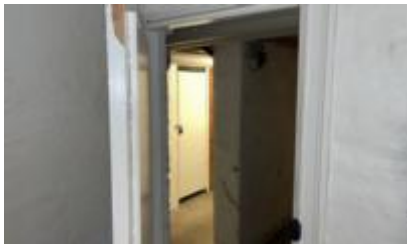
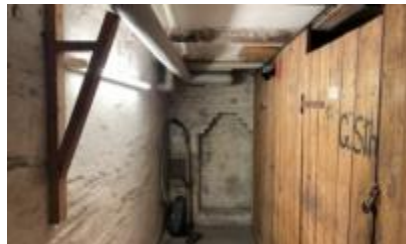
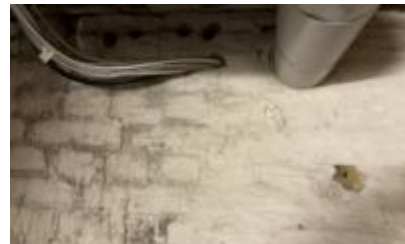
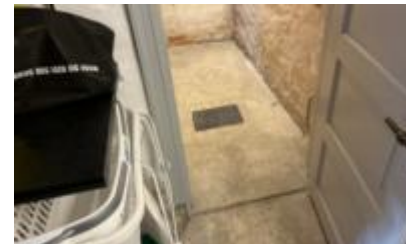
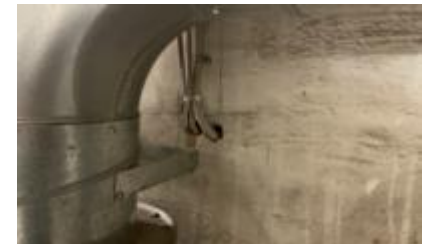
Kælderen ser ud til at være i en middel tilstand med vedligeholdte overflader. Der er konstateret partielle skader som revner og afskalninger i betongulvet som anbefales udbedret, da det kan henlede til vandindtrængen i kælderen. Vægge fremstår overordnet set intakte, hvorfor der kun anbefales en overfladisk eftergang af kælderen. Der er højvandspærre i kælder og vaskekælder

Der er flere installationer i kælderen, som kan medføre brandrisiko, især da kælderen bruges til andet end opbevaring. Det betyder, at der kan være flere flugtveje som skal være udført korrekt. Branddøre er en vigtig del af en korrekt flugtvej, hvorfor disse anbefales at indgå i potentielle forbedringsarbejder og korrekt drift.

Anbefaling	Prioritet	Forbedring	Drift/år	kWh/m <sup>2</sup>	Økonomi
<b>Istandsættelse af kældertrapper</b> Istandsættelse af kældertrapper. Reparation af revner og afskalninger. Pudsning af vanger. Afsat ca. 10 stk.	8-11 år	-	-	-	1.200.000 kr.
<b>Brandsikring af installationsgennemføringer i...</b> Lukning/tætning af gennembrydninger/huller i brandadskillende vægge. Lukning/tætning udføres som minimum EI60.	0-3 år	100% / 150.000 kr.	-	-	150.000 kr.
<b>Brandsikring af monierruder mod hovedtrapper</b> Brandsikring af monierruder mod hovedtrapper. Afsat 2 stk.	0-3 år	100% / 20.000 kr.	-	-	20.000 kr.
<b>Vedligehold af indvendige overflader</b> Løbende vedligehold af overflader såsom eftergang af revner og nedbrudt puds og malerbehandling på vægge. Afsat til 30 m2.	4-7 år	-	-	-	30.000 kr.
Alle priser vises ex. moms

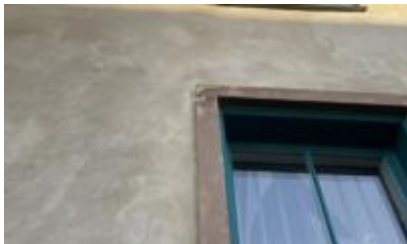
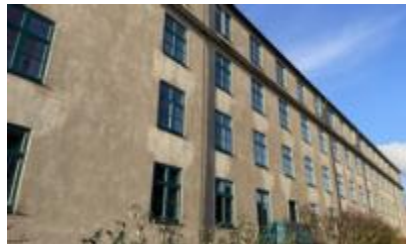
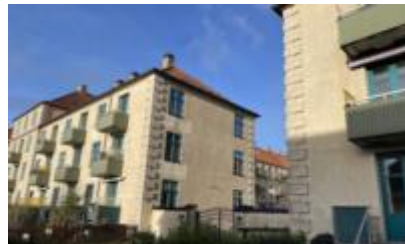
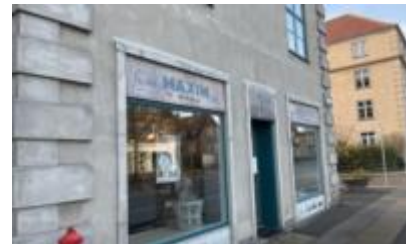
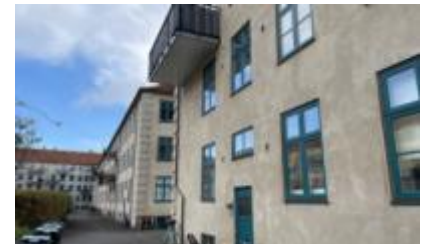
Facaden fremstår generelt i god stand, hvilket indikerer en forventet restlevetid på cirka 20 år. Der ses tegn på tidligere reparationer, særligt på brystninger under vinduerne. Der konstateres enkelte skader på murværket, blandt andet omkring udvendige døre og andre fremspring, hvilket er områder, der typisk har et højere vedligeholdelsesbehov.

Anbefaling	Prioritet	Forbedring	Drift/år	kWh/m <sup>2</sup>	Økonomi
Eftergang af facade i forbindelse med større tagarbejder Eftergang af facader for sætningsrevner, defekte fuger og afskalninger.	8-11 år	-	-	-	600.000 kr.
Alle priser vises ex. moms

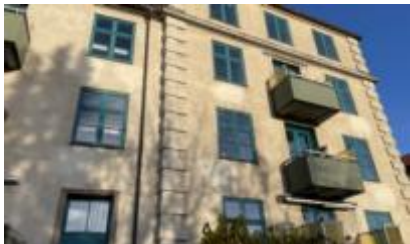
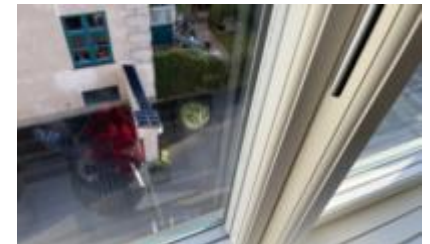
Vinduernes tilstand varierer, hvor ældre trævinduer i kælderen viser tegn på kort levetid, mens nyere træ/aluminium vinduer er i middelgod stand. Vinduer mod boliger er fra 2016 og udført med sandbestrøget elastiske fuger. Vinduessålbænke vurderes også fra 2016.

Anbefaling	Prioritet	Forbedring	Drift/år	kWh/m <sup>2</sup>	Økonomi
<b>Renovering af trævinduer mod kælder</b> Snedkerefergang og malermæssig istandsættelse udvendigt og i kant og fals.	0-3 år	-	-	-	100.000 kr.
<b>Alternativ: Udskiftning af vinduer mod kælder</b> Nye træ/alu-vinduer og døre med energiglas. Afsat til cirka 90 vinduer	0-3 år	66% / 495.000 kr.	↓ 35.000 kr.	-	750.000 kr.

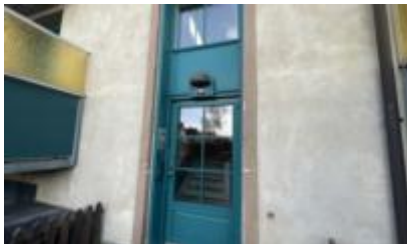
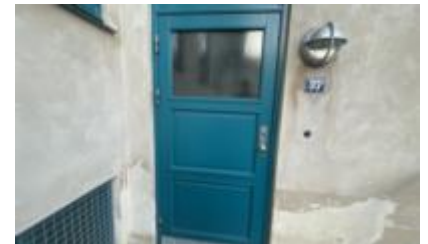
Hoveddøre, bitrappedøre og kælderdøre fremstår i middel tilstand med sædvanlige brugsspor. Overordnet er dørene udstyret med sparkeplader. Graden af slitage varierer. Det anbefales at fortsætte med regelmæssig vedligeholdelse for at forlænge dørenes levetid.

Anbefaling	Prioritet	Forbedring	Drift/år	kWh/m <sup>2</sup>	Økonomi
<b>Istandsættelse af døre</b> Løbende snedkermæssig eftergang og malerbehandling af døre.	4-7 år	-	-	-	200.000 kr.
Alle priser vises ex. moms

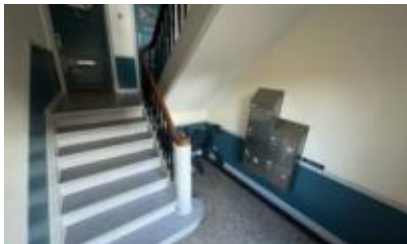
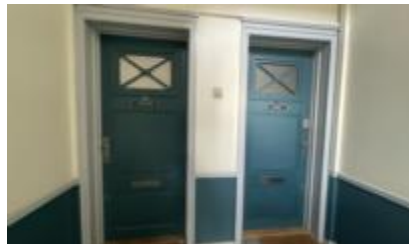
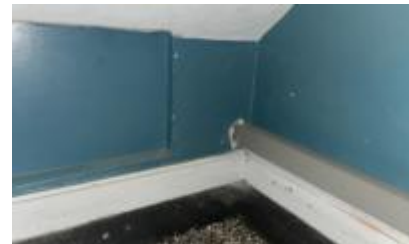
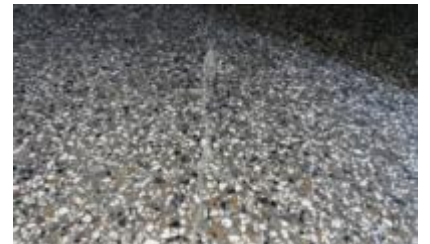
Trapperummene fremstår generelt i middel stand med behov for vedligeholdelse af terrazzo og reparation af revner på vægge. Der konstateres flere indgangsrepos på hovedtrapper hvor terrazzoen er revnet. Det har ikke været muligt at vurdere jernets tilstand på undersiden, da der er aflåste pulterum under reposene.

Der er forbedringsmuligheder i brandsikringen, da der er uklassificerede døre til loft og kælder. Der konstateres en række installationer som skal brandtættes i gennemføringen. Det anbefales at overveje til klassificerede branddøre og sikre tætte kabelgennemføringer for at øge brandsikkerheden.

Anbefaling	Prioritet	Forbedring	Drift/år	kWh/m <sup>2</sup>	Økonomi
<b>Brandsikring af gennemføringer</b> Afsat beløb til brandsikring af gennemføringer på trapper mod loft, kælder eller boliger m.v.	0-3 år	100% / 150.000 kr.	-	-	150.000 kr.
<b>Reparation af indgangsrepos</b> Løbende afsat beløb til reparation af revner i terrazzobelægning.	4-7 år	-	-	-	200.000 kr.
<b>Istandsættelse af overflader (afsat beløb pr. 4 årige perio...</b> Malerbehandling af vægge, lofter og træværk.	4-7 år	-	-	-	500.000 kr.
<b>Udskiftning af døre mod loft</b> Udskiftning af døre til branddøre. Døre skal etableres med dørpumpe. Nye døre skal være som EI2 60-C [BD-dør 60].	4-7 år	100% / 400.000 kr.	-	-	400.000 kr.
<b>Udskiftning af døre mod kælder</b> Udskiftning af døre til branddøre. Døre skal etableres med dørpumpe. Nye døre skal være som EI2 60-C [BD-dør 60].	4-7 år	100% / 400.000 kr.	-	-	400.000 kr.
Alle priser vises ex. moms

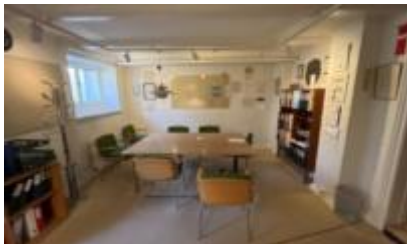
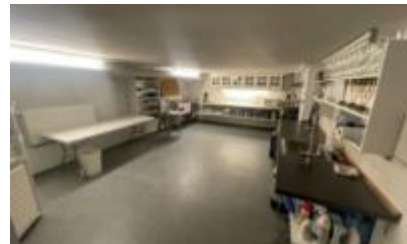
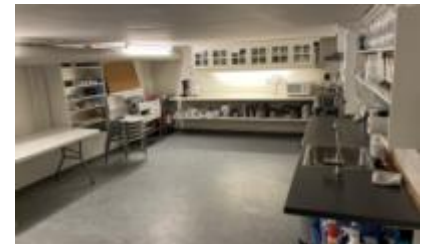
Ejendommens indvendige arealer fordeler sig kun på beboelse i enheder. Loftetagen anvendes til depotrum og spidsloft til fordeling af varmtvand og varmeanlæg. Kælderetagen anvendes klassisk med depotrum, teknikrum, festlokale med tilhørende køkken og tørre/vaskerum. Vedligehold af de indvendige arealer påhviler beboerne.

Der er en risiko for mangler i brandsikring relateret til installationsgennemføringer og mulige utætte døre mellem ejendommens brandmæssige enheder, som kan kræve udbedring for at sikre bygningens brandsikkerhed.

Anbefaling	Prioritet	Forbedring	Drift/år	kWh/m <sup>2</sup>	Økonomi
Udskiftning af branddør mellem ejendomskontor og kælder Ny branddør som EI2 30 [BD-dør 30M]	0-3 år	100% / 18.000 kr.	-	-	18.000 kr.
Alle priser vises ex. moms

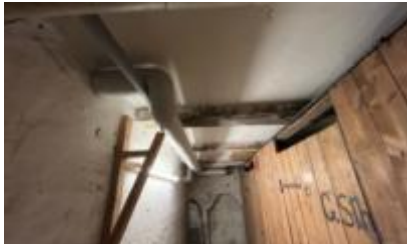
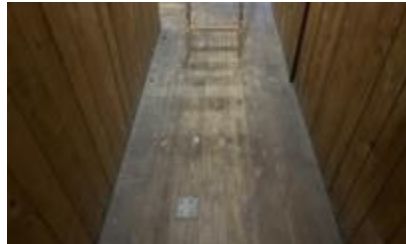
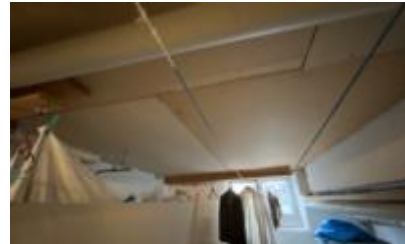
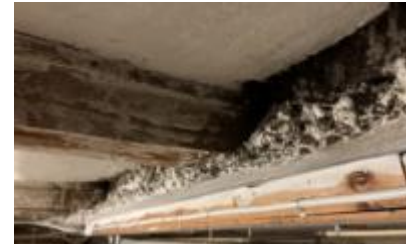
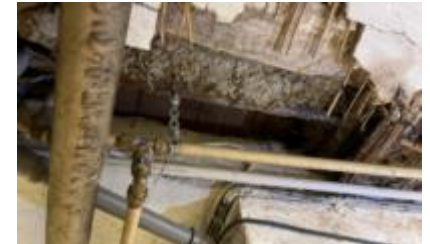
Etageadskillelsen er i dårlig stand, vurderet ud fra at der er huller i kælder etageadskillelsen mod beboelse og rørgennemføringer der muligvis ikke er brandsikret korrekt. Det anbefales at træbjælker brandsikres, at huller igennem etageadskillelsen repareres og at alle rørgennemføringer kontrolleres og brandsikres.

Brandmæssigt er der risiko ved hul i etageadskillelsen samt rørgennemføringerne, der kan fungere som brandsmitteveje. Det anbefales at udbedre disse forhold for at forhindre spredning af ild.

Anbefaling	Prioritet	Forbedring	Drift/år	kWh/m <sup>2</sup>	Økonomi
<b>Brandsikring af etageadskillelse</b> Gennemgang af etageadskillelse mod kælder og udbedring af pudsskader, reparation af huller mod beboelse og brandsikring af...	0-3 år	-	-	-	250.000 kr.
<b>Efterisolering af etagedæk</b> Kælderloftet er delvist udført med puds direkte på indskudsbrædder, hvilket giver mulighed for etablering af pladeisolering mellem...	4-7 år	100% / 1.375.000 kr.	-	↓ 3,3	1.375.000 kr.
Alle priser vises ex. moms

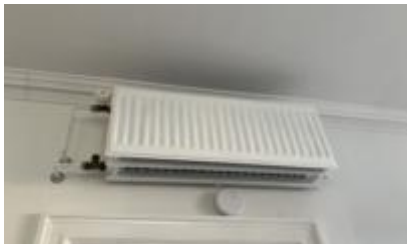
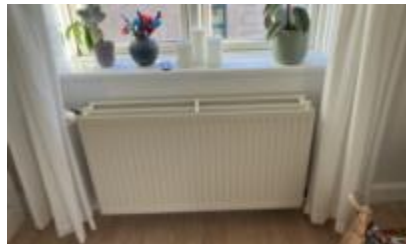
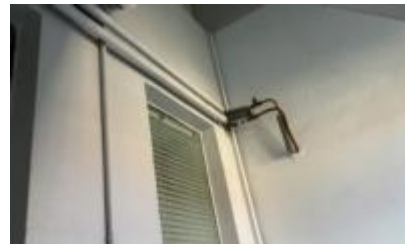
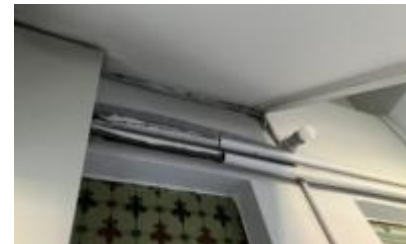
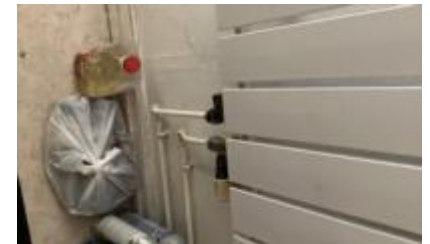
Den overordnede tilstand af varmeinstallationerne vurderes som god. Til opvarmning af radiatoranlægget anvendes 2 stk. isolerede varmevekslere fra Reci. Der mangler mærkeplade hvorfor alderen ikke kan identificeres. Det forventes at den er fra samme tid som varmtvandsbeholderen, som er fra 1993 hvorfor den tekniske levealder er nået, dog fremstår de i acceptabel stand i øjeblikket, da foreningen vedligeholder anlægget.

Radiatorerne fremstår i fin stand, størstedelen er placeret under vinduerne, hvilket er positivt, da det sikrer en bedre varmefordeling samt kuldenedfald. Nogle radiatortermostater er ældre og anbefales at skiftes, da ældre termostater bliver upræcise over tid og ikke regulerer varmen effektivt.

Anbefaling	Prioritet	Forbedring	Drift/år	kWh/m <sup>2</sup>	Økonomi
<b>Nye varmefordelingsmålere</b> Udgifterne til installation af elektroniske varmefordelingsmålere med fjernafmåling på samtlige radiatorer er af størrelsesordenen ca. kr....	0-3 år	100% / 192.000 kr.	-	-	192.000 kr.
<b>Afsat beløb til løbende vedligehold af varmeanlæg</b> Afsat beløb til løbende drift og vedligehold af varmeanlæg, herunder løbende udskiftning af ventiler, termostater, udluftninger, rustne rør mv.	4-7 år	-	-	-	30.000 kr.
<b>Udskiftning af varmevekslere</b> Udskiftning af 2. stk eksisterende vekslere, tilslutning af nye vekslere. inkl. VVS-arbejde.	4-7 år	-	-	-	250.000 kr.
Alle priser vises ex. moms

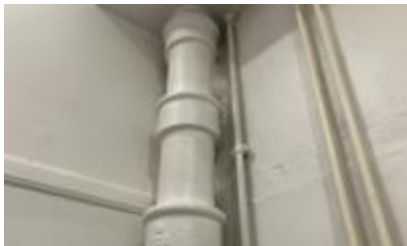
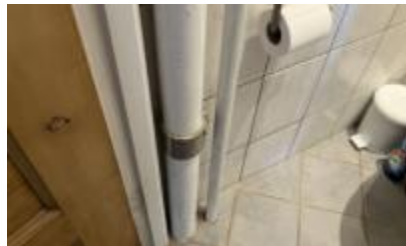
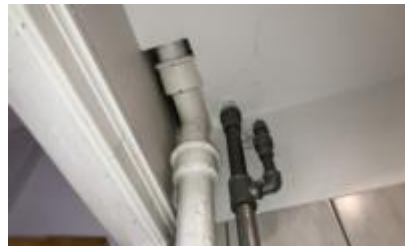
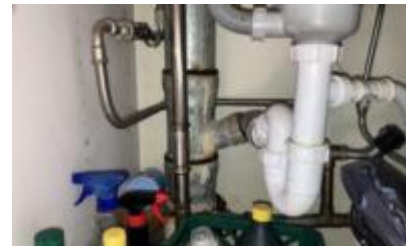
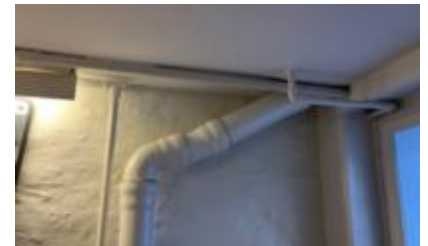
Tilstanden på afløbsinstallationen vurderes at være i middel stand.

Der er blevet skiftet en del faldstammer i ejendommen og det er fortsat noget, som der er fokus på løbende.

Det anbefales at der fortsat udskiftes løbende dog i hele stræk, for at sikre korrekt brandsikring i etageadskillelser.

Anbefaling	Prioritet	Forbedring	Drift/år	kWh/m <sup>2</sup>	Økonomi
<b>Løbende udskiftning af faldstammer</b> Alder og stand er varierende som følge af at faldstammer løbende bliver udskiftet. Vi anbefaler at faldstammer fortsat udskiftes partielt i hele stræk...	0-3 år	-	-	-	40.000 kr.
Alle priser vises ex. moms

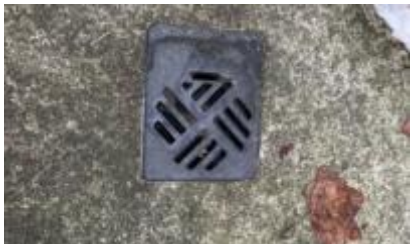
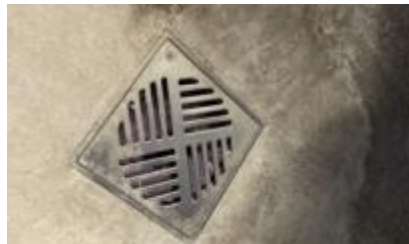
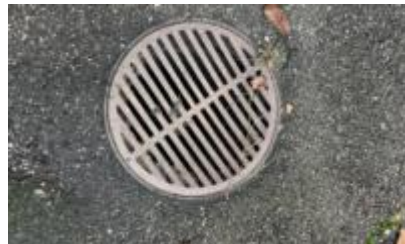
Da hovedledninger og stikledninger ikke er synlige, kan der ikke oplyses den præcise tilstand. Gulvafløbet med højvandslukke ser ud til at være funktionelt, men vi anbefaler en tv-inspektion for mere præcis vurdering. Samlet vurderes kloakeringens levetid til komme på omkring 20 år, afhængig af vedligeholdelse og eksisterende skjulte skader.

Anbefaling	Prioritet	Forbedring	Drift/år	kWh/m <sup>2</sup>	Økonomi
<b>Tv-inspektion</b> Tv-inspektion og kortlægning af kloaksystem.	0-3 år	-	-	-	250.000 kr.
Alle priser vises ex. moms

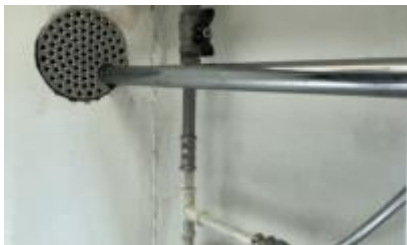
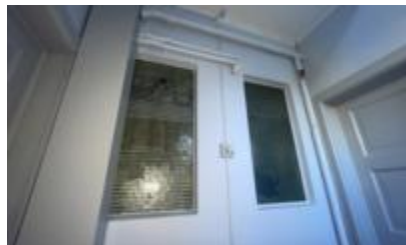
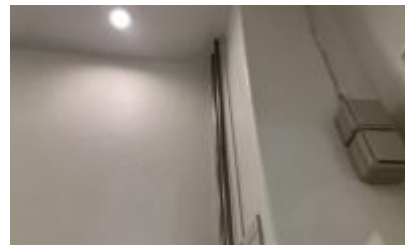
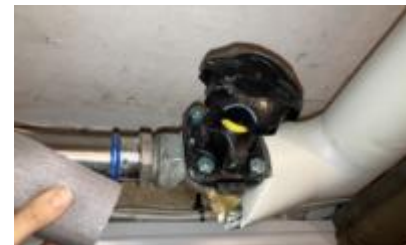
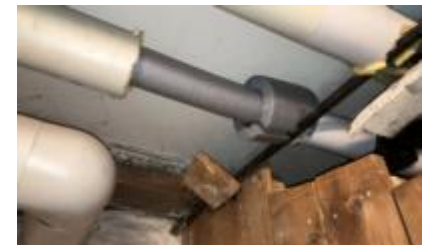
Ejendommens vandinstallation vurderes samlet set at være i middel stand. Store dele af installationen er skiftet til rustfrit stål.

Viceværtten melder, at stigestregene skiftes løbende. Hovedledninger er størstedelen også skiftet til rustfrit stål og er velisoleret. enkelte dele er stadig udskiftet og i galvaniseret stål, dette anbefales at skiftes hurtigst muligt, da blanding af materialerne i den samlede installation forkorter de nye rørs levetider og vil medføre tidlig tæring. Viceværtten melder, at foreningen er obs. på de ældre rørstræk og skifter dem løbende.

Der er observeret at nogle udskiftede rør er uisoleret i boligerne. De kolde vandrør står og kondenserer, da de er i varmere omgivelser. Det anbefales at isolerer alle stigestregene i boliger og alle hovedledninger i kælderen.

Anbefaling	Prioritet	Forbedring	Drift/år	kWh/m <sup>2</sup>	Økonomi
<b>Nye vandmålere</b> Installation af vandmålere på varmt og koldt brugsvand i lejligheder. Udgifterne til installering af fjernaflæsning af koldt og varmt brugsvan...	0-3 år	100% / 320.000 kr.	-	-	320.000 kr.
<b>Isolering af stigestregene og hovedledninger</b> Dette er et afsat beløb, da der på baggrund af besigtigelsen ikke kan vurderes af omfanget af uisolerede rør.	0-3 år	-	-	-	30.000 kr.
<b>Udskiftning af cirkulationspumpe</b> Cirkulationspumpe udskiftes til en moderne selvregulerende, A-mærket, pumpe med et lavt energiforbrug. Pumpe skal være med...	0-3 år	-	-	-	20.000 kr.
<b>Løbende udskiftning</b> Alder og stand er varierende som følge af løbende udskiftning. Vi anbefaler at vandrør fortsat udskiftes partielt i fulde stræk.	4-7 år	-	-	-	40.000 kr.
<b>Udskiftning af varmtvandsbeholdere</b> Udskiftning af varmtvandsbeholdere, installation af ny beholder samt nødvendigt VVS-arbejde.	4-7 år	-	-	-	200.000 kr.

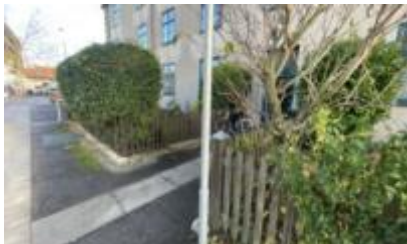
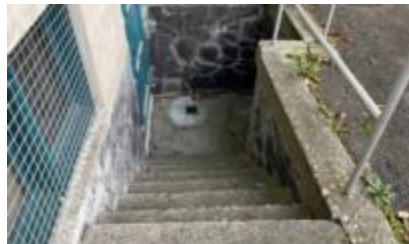
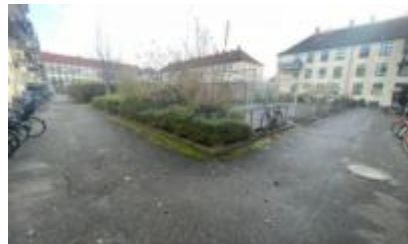
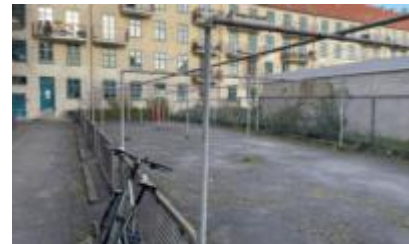
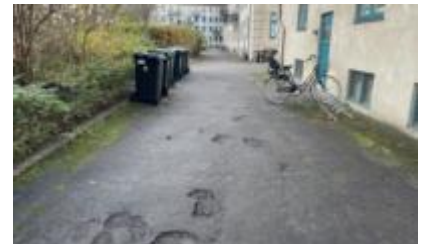
Det ældre gårdanlæg bærer præg af en vis forringelse, især i asfaltbelægningen, der viser synlige skader. Restlevetiden kan forventes at være omkring 20 år, forudsat rettidig vedligeholdelse.

Anbefaling	Prioritet	Forbedring	Drift/år	kWh/m <sup>2</sup>	Økonomi
<b>Eftergang af belægning</b> Eftergang af belægningen i gårdarealet	8-11 år	-	-	-	150.000 kr.
Alle priser vises ex. moms
