# AB Bangsbo

Tilstandsrapport & vedligeholdelsesplan

17. december 2025

Jyllingevej 21, 2720 Vanløse

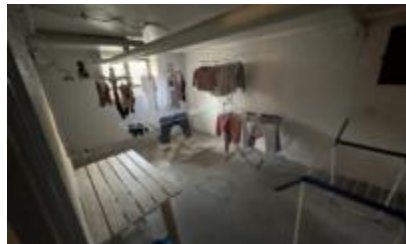
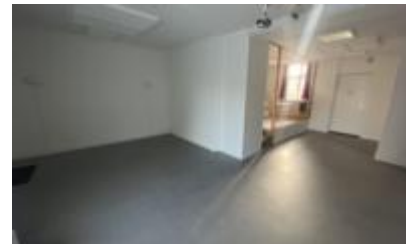
Med etageadskillelser. **Etageadskillelser mod loft/tag** er træbjælker med indskudslag, **etageadskillelser ved normaletager** er træbjælker med indskudslag og **etageadskillelser mod kælder** er træbjælker med indskudslag og stålbjælker understøbt. **Efterisolering mod loft/tag** er i dæk med granulat.

Anbefaling	Prioritet	Forbedring	Drift/år	kWh/m <sup>2</sup>	Økonomi
<b>Brandsikring af etageadskillelse</b> Gennemgang af etageadskillelse mod kælder og udbedring af pudsskader, reparation af huller mod beboelse og brandsikring af...	0-3 år	-	-	-	250.000 kr.
<b>Efterisolering af etagedæk</b> Kælderloftet er delvist udført med puds direkte på indskudsbrædder, hvilket giver mulighed for etablering af pladeisolering mellem...	4-7 år	100% / 1.375.000 kr.	-	↓ 3,3	1.375.000 kr.
Alle priser vises ex. moms

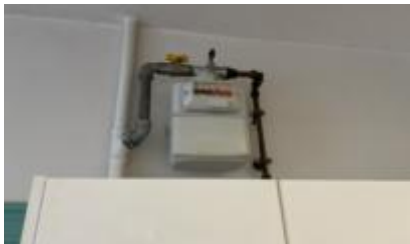
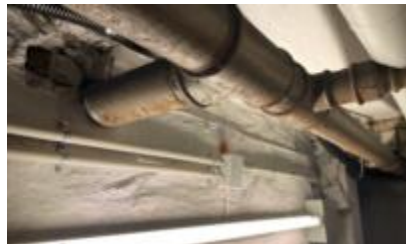
Naturlig og mekanisk ventilation. **Naturlig ventilation** er i bad/toilet i boliger og i køkken i boliger, **kontroludsugningsanlæg** er i kælder og **type af mekanisk ventilationsanlæg** er decentrale anlæg i enheder. **Ventilationskanaler i etager** er betonkanaler, **ventilationskanaler på loft/tag** er stålrør og betonkanaler, **kondensisolering** er ikke udført, **luftafkast** er facadeventiler og taghætter med flere kanaler og **frisklufttilførsel** er spalteventiler i vinduer.

Anbefaling	Prioritet	Forbedring	Drift/år	kWh/m <sup>2</sup>	Økonomi
<b>Udskiftning af motor i kælder</b> Udskiftning af motor i kælder til festlokale til tilsvarende fra Systemair.	8-11 år	-	-	-	25.000 kr.
<b>Rensning af kanaler</b> Rensning af aftrækskanaler. Der skal være adgang til samtlige kanaler i bolig - Herunder skal nedhængte lofter m.v. tages ned i nødvendigt omfan...	0-3 år	-	-	-	150.000 kr.
Alle priser vises ex. moms

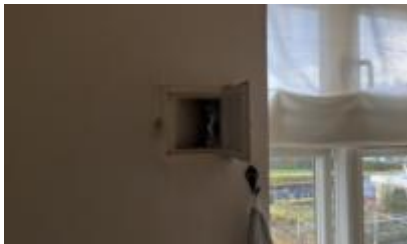
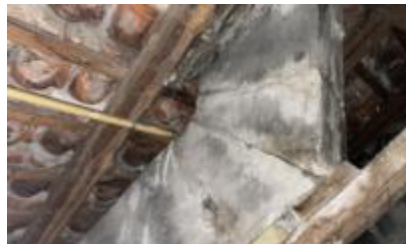
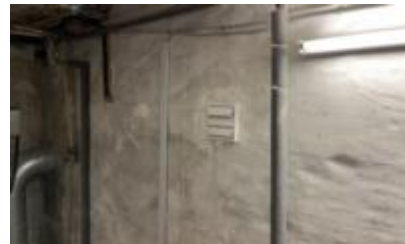
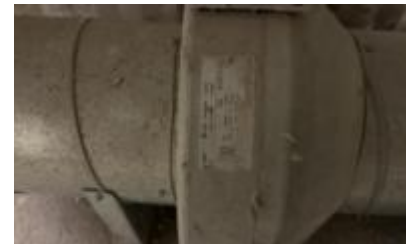
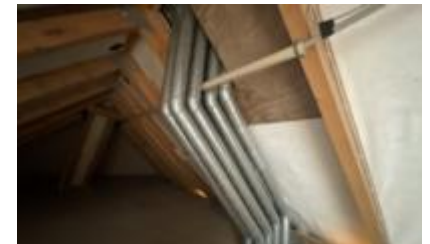
El-anlæg, fælles anlæg. **Fordelingsanlæg** er blanding af nyere og ældre ledere, **stik** er Ældre stikledninger og **gruppetavle for fællesanlæg** er Ældre tavleanlæg og nyere tavleanlæg. **Belysning i trapper** er nyere armaturer med LED lyskilder, **belysning i øvrige fællesarealer** er lysstofrør og nyere armaturer med LED lyskilder, **belysning udvendigt** er Ældre armaturer med LED lyskilder, **porttelefonanlæg (svagstrøm)** er Ældre kaldeanlæg og **gruppetavler i erhverv** er Ældre gruppetavler og nyere gruppetavler.

Anbefaling	Prioritet	Forbedring	Drift/år	kWh/m <sup>2</sup>	Økonomi
<b>Løbende drift og vedligehold af elinstallationer på...</b> Der bør periodisk afsættes beløb til kontrol af installationerne ved et el-tjek hos elinstallatør. Såfremt der er behov, så kan tavler termograferes for...	8-11 år	-	-	-	50.000 kr.
<b>Udskiftning af belysning på loft ved tagudskiftning</b> Etablering af sensorstyret LED belysning. Eksisterende kabling genanvendes	4-7 år	-	-	-	230.000 kr.
<b>Løbende udskiftning af belysning i trapperum (Afsat beløb pr....</b> Etablering af sensorstyret LED belysning. Eksisterende kabling genanvendes	4-7 år	-	-	-	25.000 kr.
Alle priser vises ex. moms
